ОЦЕНКА РЕМОНТОПРИГОДНОСТИ И ДАЛЬНЕЙШЕЙ ЭКСПЛУАТАЦИИ АВТОДОРОЖНОГО МОСТА ЧЕРЕЗ Р.КАРГАЛИНКА

В статье приведены результаты обследования и ремонтпригодность конструкций автодорожного моста через р.Каргалинка в г.Алматы. По результатам обследований представлена оценка возможности дальнейшей эксплуатации мостового сооружения.

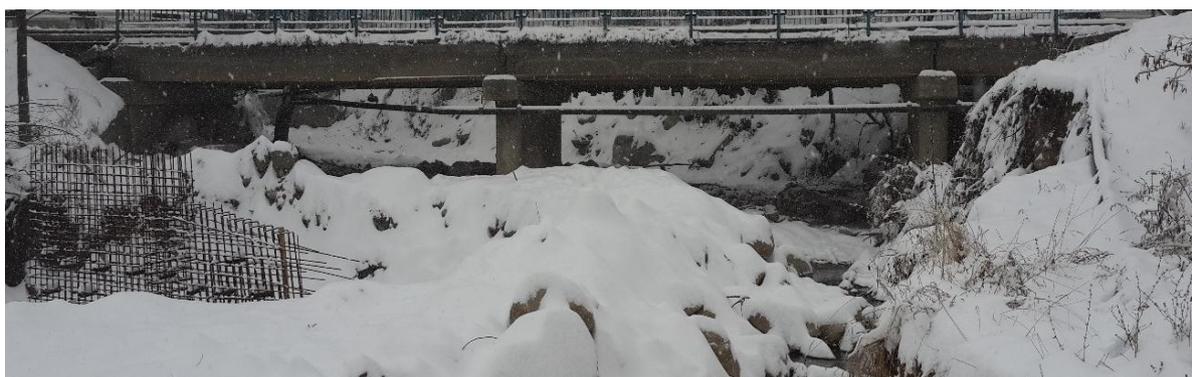
На Рисунке 1 показан общий вид мостового сооружения. Из рассмотрения Рисунка 1 видно, что в результате прохождения селевого потока, имевшего место летом 2015 года, изменился рельеф русла реки Каргалинка.

Рисунок 1 – Общий вид автодорожного моста через реку Каргалинка
